| RELATORIO TÉCNICO | | | Data: 14/12/2023 |
| Assunto: Resposta ao OFÍCIO Nº SMCC-OFI-2023/04102A | | | |

O presente relatório, tem como intuito responder o **OFÍCIO Nº SMCC-OFI-2023/04102A**, encaminhado pela Secretaria Municipal da Casa Civil, no qual é solicitado a esta Autarquia providências referentes as indicações 2386, 2915, 2916, 2918, 2921, 2949, 2953, 2956 e 3027.

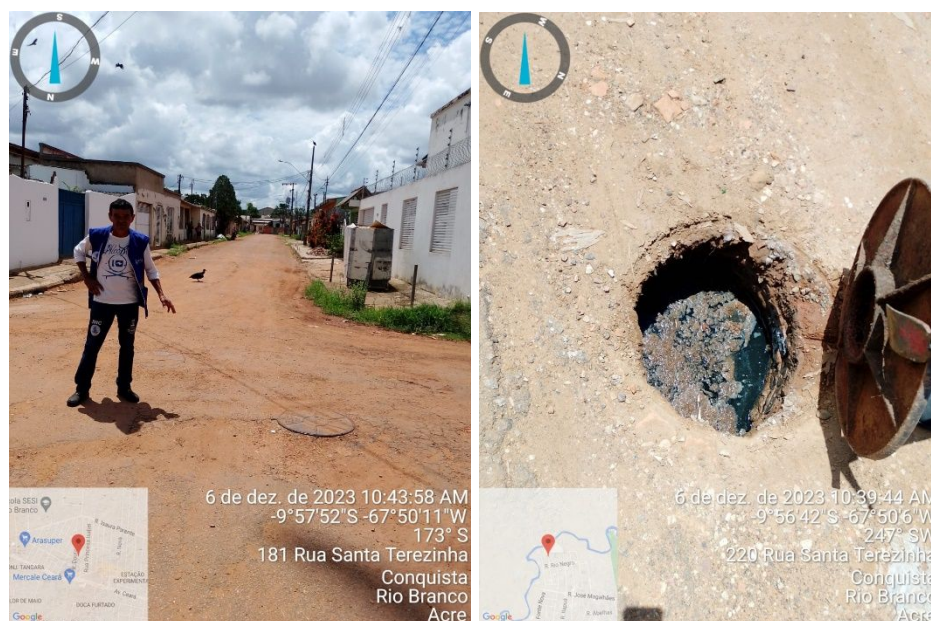
Nesse contexto, com referência a indicação **2386**, a saber, rua Santa Terezinha, bairro Conquista, que a vazão da cessão está obstruída tendo como base a observação do Poço de Visita, conforme imagem 1, assegurar.

Imagem 1 – Rede operando com esgoto acima do nível de ceção.

1. Desobstrução da rede de esgoto na rua Santa Terezinha, bairro Conquista, (**Indicação 2386**); Ordem de Serviço gerada com nº **75968**.
2. Desobstrução de PV / rede de esgoto na rua Aquarela, bairro Conquista, (**Indicação 2918**); Ordem de Serviço gerada com nº **102052**.
3. Desobstrução das caixas de inspeção – CI, assim como, da rede de captação secundária e Poço de Visita – PV na rua Maria das Dores, próximo ao nº 500, Conjunto Esperança II, (**indicação 2953**); Ordem de Serviço gerada com nº **87292**.
4. Desobstrução das caixas de inspeção – CI, assim como, da rede de captação secundária e Poço de Visita – PV na rua da Lua, próximo ao nº 93, bairro São Sebastião, Residencial Cabreúva, (**indicação 2915**); Ordem de Serviço gerada com nº **101977**.

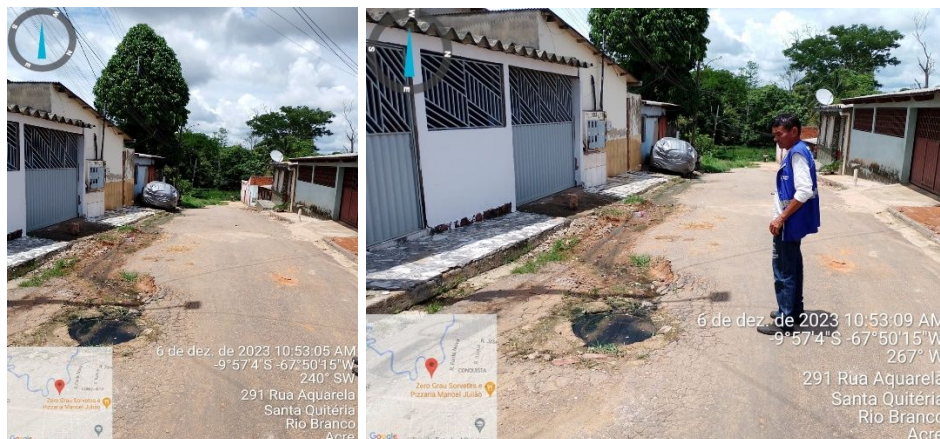
Por conseguinte, com referência a indicação **2918**, a saber, rua Aquarela, bairro Conquista, aponta-se que a vazão da ceção da rede de esgoto secundária, encontra-se obstruído e, dessa forma, resultando em extravasamento de efluentes, conforme imagem 2, assegurar.

Imagem 2 – PV operando com extravasamento do volume de esgoto.

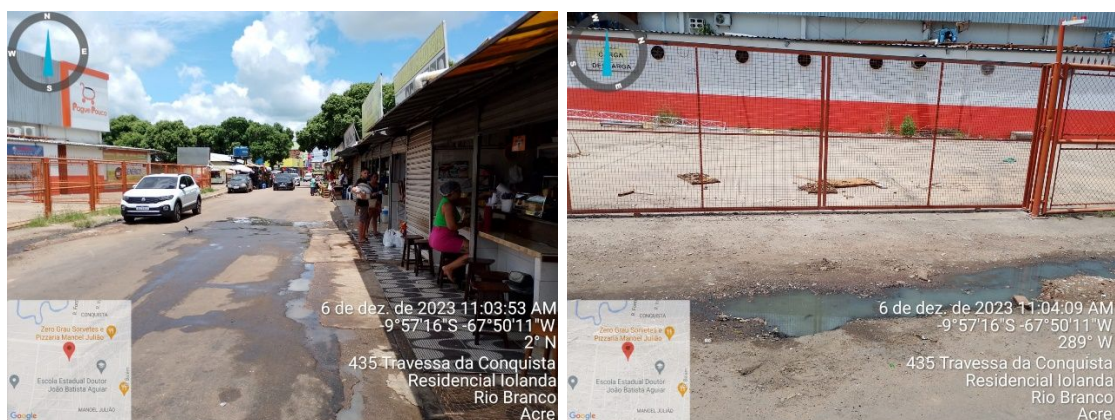
Continuando, com referência a indicação **2921**, a saber, rua Travessa da Conquista, bairro Manoel Julião, constatou-se que os comerciantes prestadores de serviços alimentícios não possuem rede de esgotamento sanitário naquela localidade e, assim, despejam diariamente na rua as águas cinzas provenientes de lavagens de louças, talheres e outros utensílios utilizados, conforme imagem 3.

Imagem 3 – Acúmulo de águas cinzas com gordura.

Destarte, solicitamos o encaminhamento de C.I para o setor de Projetos solicitando estudo de viabilidade para implantação de rede de esgotamento sanitário na travessa da Conquista, bairro Manoel Julião **2921**;

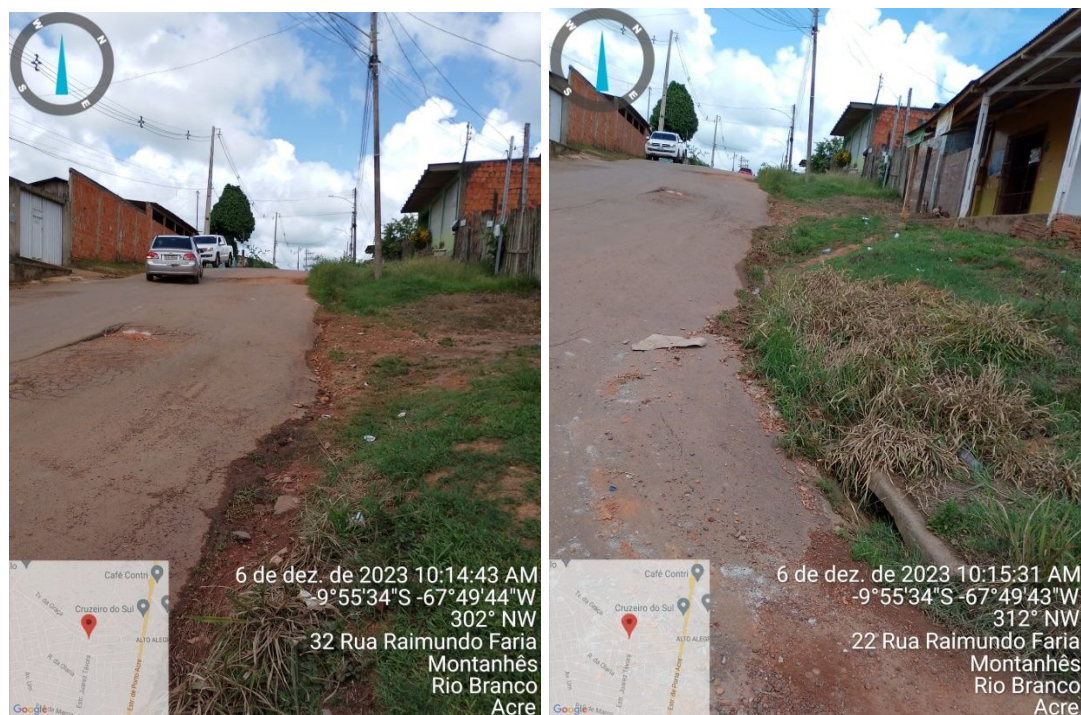
Continuando, com referência a indicação **2916**, a saber, rua Raimundo Farias, bairro Montanhês, não foi identificado obstrução na rede de esgoto daquela

localidade, conforme imagem 4, assegurar. Em conversa com moradores locais foram relatados problemas de obstrução na rede de drenagem.

Imagem 4 – Drenagem obstruída.

Finalmente, solicitamos que as **indicações 2916**, a saber, rua Raimundo Farias, bairro Montanhêse **2949**, a saber, rua Rubens Carneiro, bairro Abraão Alab, por tratarem-se de serviços referentes a Drenagem, sejam encaminhadas a **SMCCI** e/ou **EMURB** para conhecimento e providências.

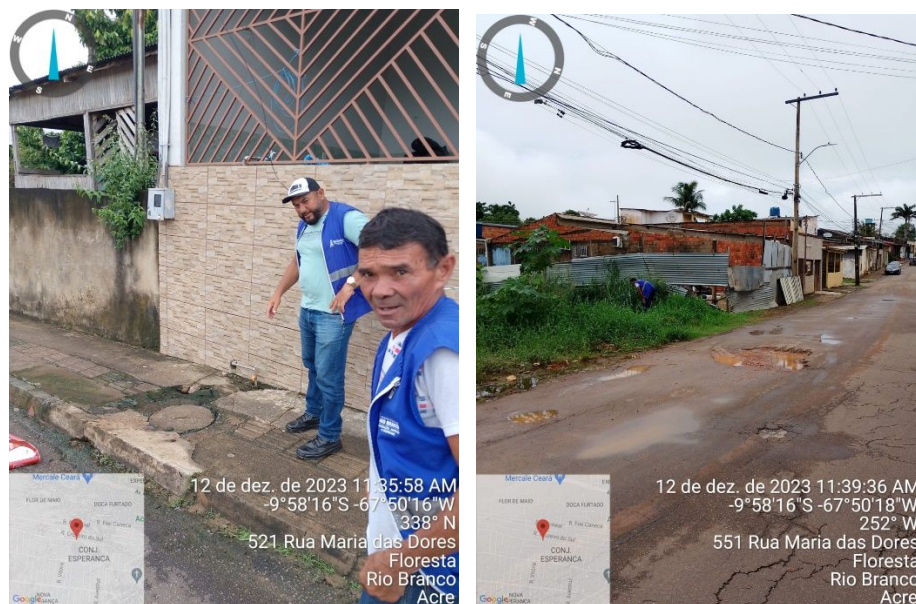
Continuando, com referência a indicação **2953**, rua Maria das Dores, próximo ao nº 500, Conjunto Esperança II, foi identificado a necessidade de desobstrução das caixas de inspeção – CI, assim como, da rede de captação secundária e Poço de Visita – PV; Vide imagem 5, abaixo.

Imagem 5 – CI Obstruída.

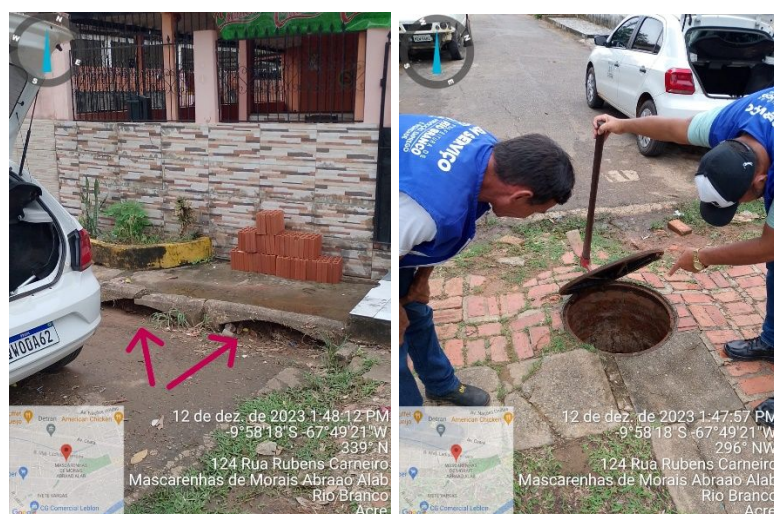
Continuando, com referência a indicação **2949**, a saber, rua Rubens Carneiro, bairro Abraão Alab, não foi identificado obstrução na rede de esgoto daquela localidade, conforme imagem 6, assegurar. Em conversa com moradores locais foram relatados problemas de obstrução na rede de drenagem.

Imagem 6 – Drenagem obstruída e PV desobstruído.

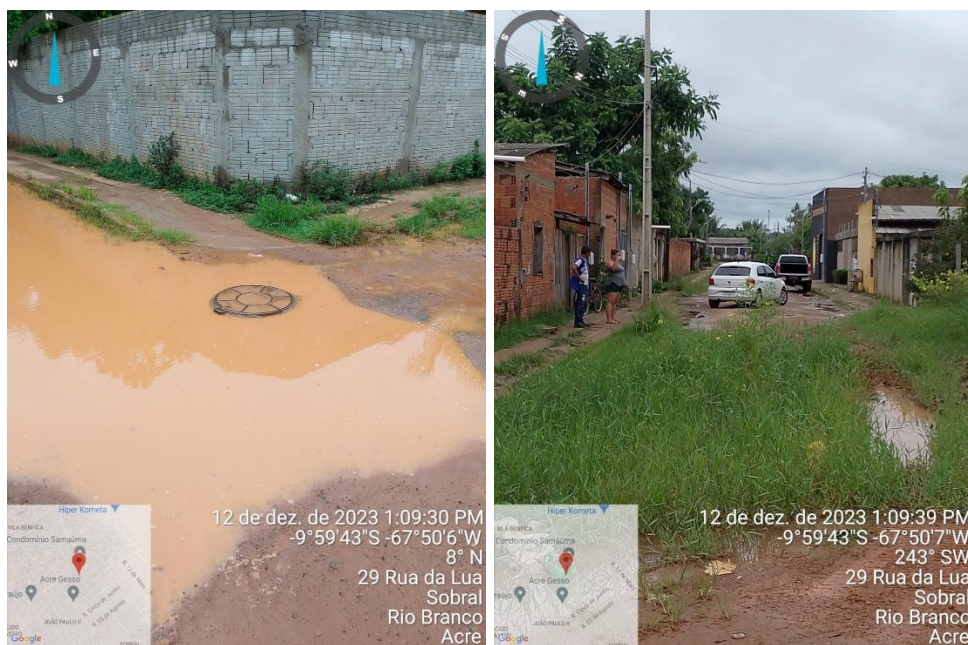
Com referência a indicação **2915**, rua da Lua, próximo ao nº 93, bairro São Sebastião, Residencial Cabreúva, foi identificado obstrução nas caixas de inspeção – CI, assim como, da rede de captação secundária e Poço de Visita – PV. Vide imagem 7, abaixo.

Imagem 7 – Rede de esgoto obstruída.
